8. Grazer Holzbau-Fachtagung 8. GraHFT'09

Bestandsanalyse und Instandhaltung von Holzkonstruktionen

Graz, am 25. September 2009

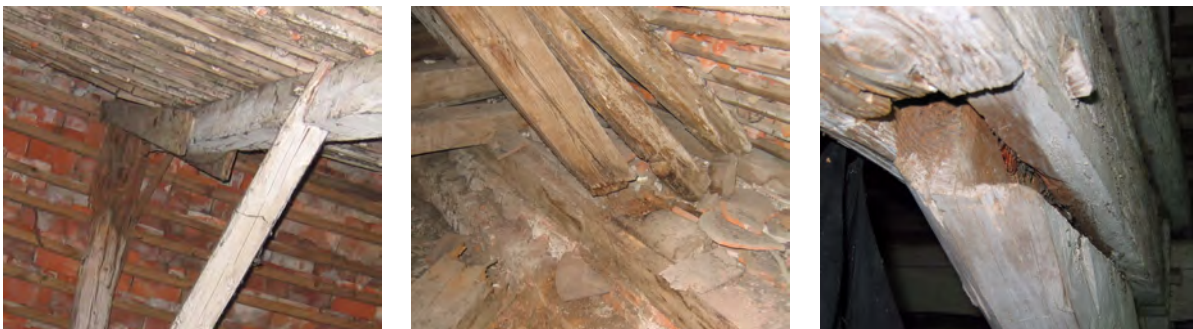
Abb. 5.2: links: „sanierter“ Firstpunkt [8]; mitte: fehlender Bundtram [8]; rechts: Kopfband Detail [8]

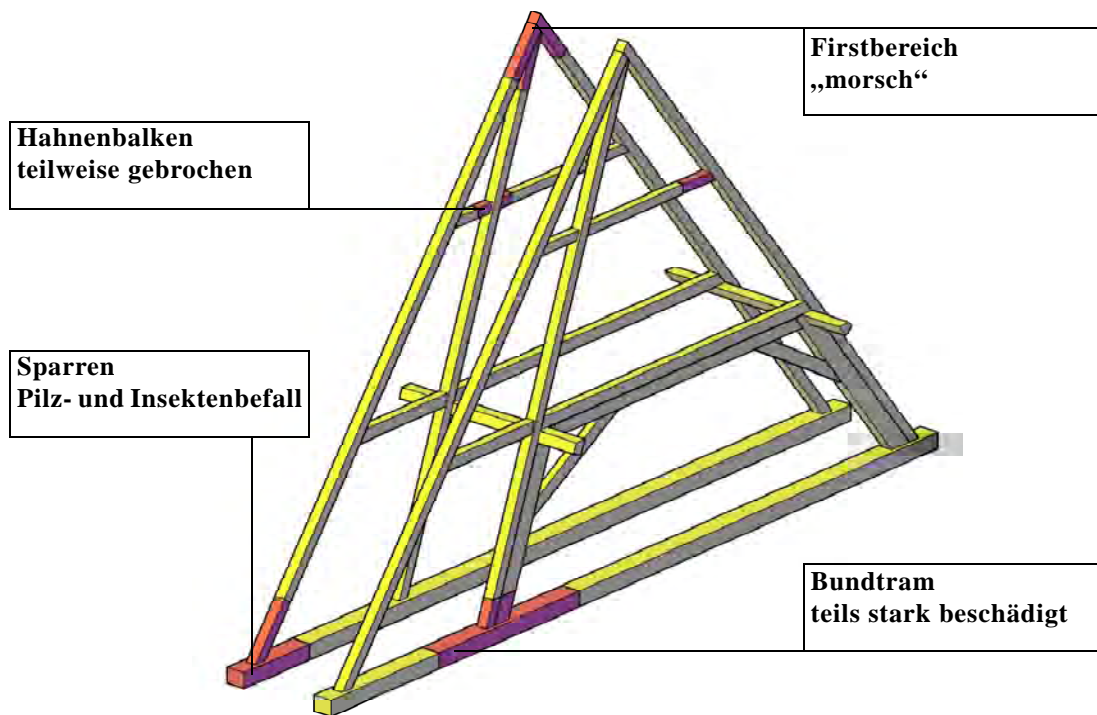
Abb. 5.3: Schadensbereiche im erfassten Dachstuhlbereich

Bezüglich der Schäden an der Bausubstanz ist zu bemerken, dass der Dachstuhl in einem bedenklichen Zustand ist. In Abb. 5.3 sind exemplarisch die am häufigsten betroffenen Bereiche rot markiert. Die Schäden zeigen ein breites Spektrum, vom leichten Insektenbefall bis hin zur komplett zerstörten Holzstruktur. Auch die Dachdeckung, welche in Teilbereichen in sehr schlechtem Zustand ist, soll hier erwähnt werden. Weiters sind auch die durch Menschenhand verursachten Schäden, wie die zum Teil fehlenden Hahnenbalken, nicht zu vernachlässigen.

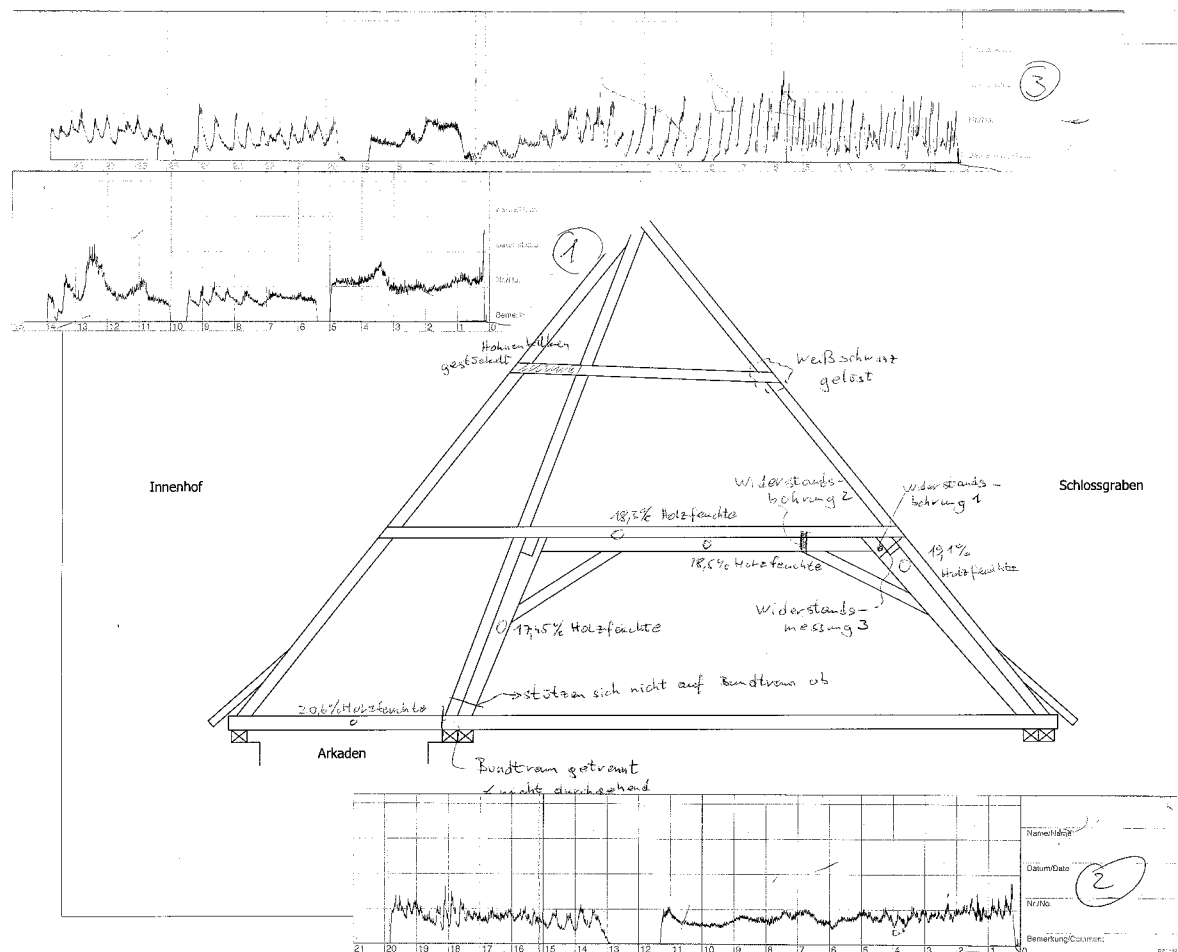
Abb. 5.7: Schadenserhebung/Holzfeuchtemessungen/Bohrwiderstandsmessungen [11]

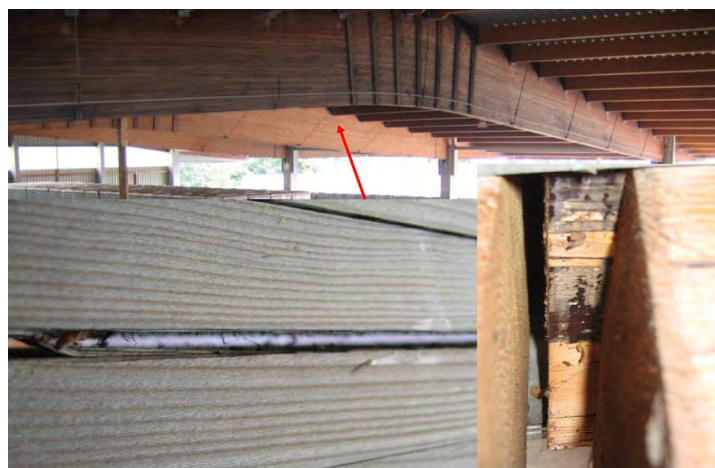
Es ist hinlänglich bekannt, dass Satteldachträger im Krümmungsbereich Querkzugspannungen aus Umlenkkräften ausgesetzt sind. Zugehörige Schadensfälle, vor allem von unverstärkten Satteldachträgern, sind ausreichend dokumentiert. In mehreren Fällen von am Lehrstuhl für Holzbau und Baukonstruktion untersuchten Bauwerken war es zu einem kompletten Durchreißen des Trägers von Auflager zu Auflager gekommen (siehe Abb. 4.4), was in manchen Fällen einen KomplettEinsturz verursachte.

Abb. 4.4: Satteldachträger mit Riss von Auflager zu Auflager

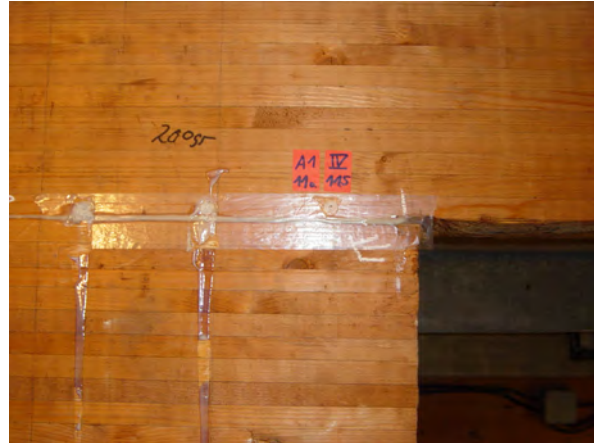
Abb. 3.4: breiterer verpresster Riss nach der Verpressung (Foto: Finnforest Merk)

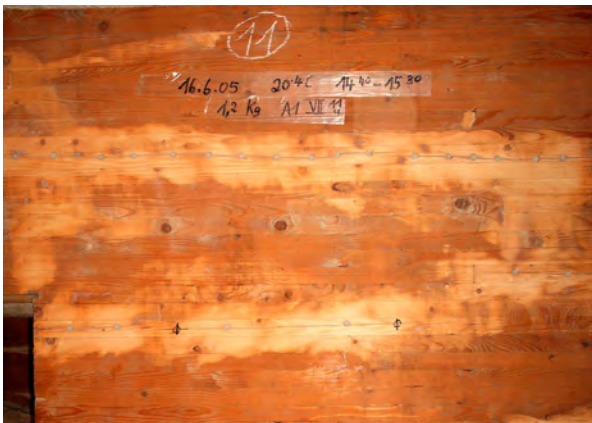
Abb. 3.5: abgelenkter Querträger mit schmalen verpressten Rissen (Foto: Finnforest Merk)

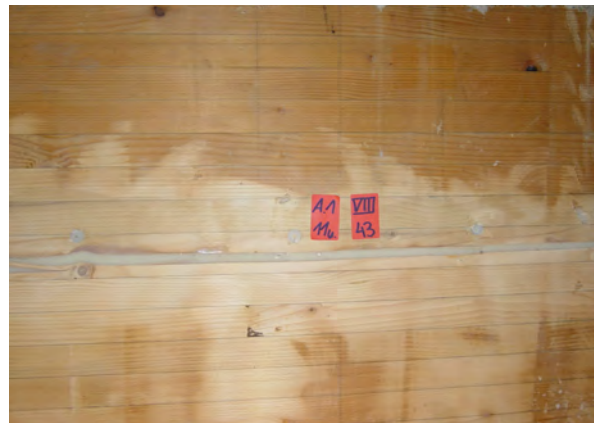
Abb. 3.6: abgelenkter Querträger mit breitem verpresste Riss (Foto: Finnforest Merk)

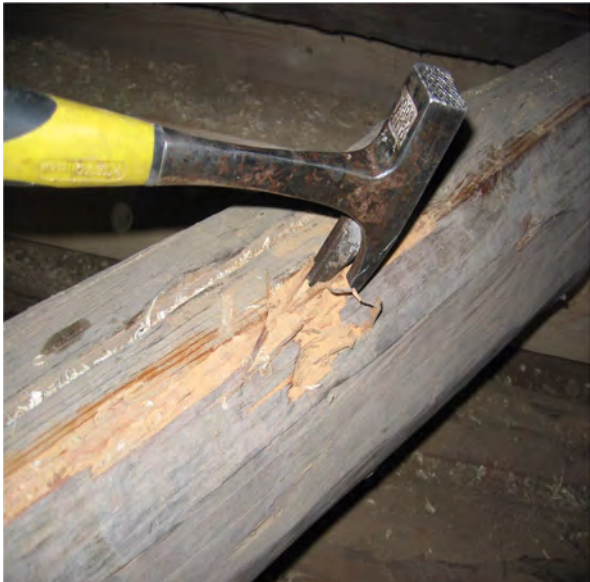
Abb. 2.1: Zustandsfeststellung mittels Hammerprobe – geschädigtes Holz

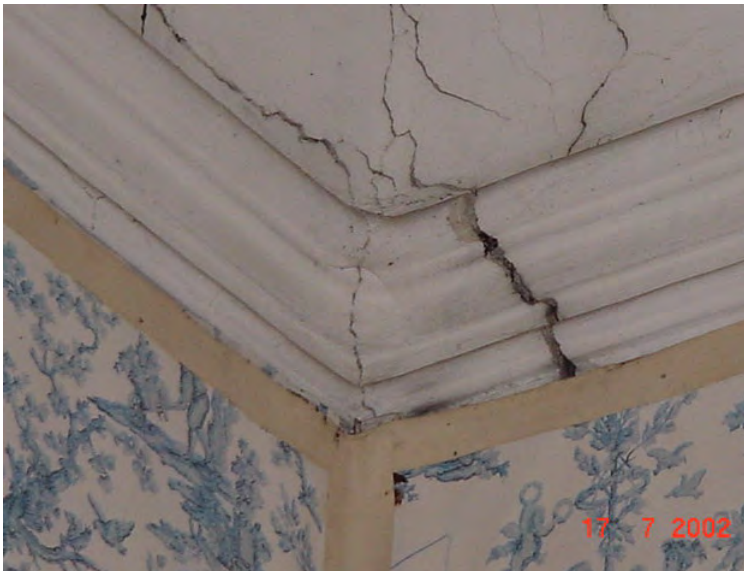
Abb. 2.4: Risse im Mauerwerk direkt unter Dachboden, Rissweite > 1 cm

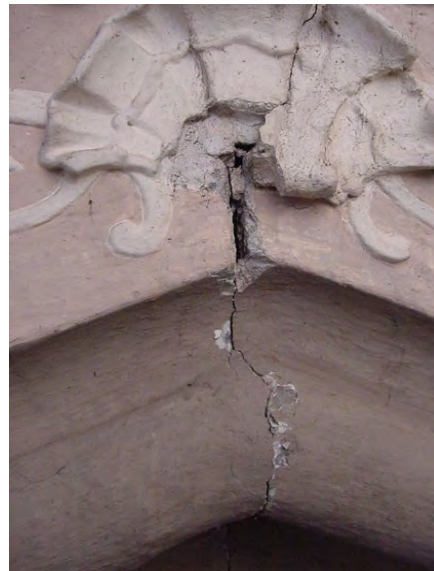
Abb. 2.5: Riss im Gewölbescheitel Stift Zwettl (13 Jhdt)
