8. Grazer Holzbau-Fachtagung 8. GraHFT'09

Bestandsanalyse und Instandhaltung von Holzkonstruktionen

Graz, am 25. September 2009

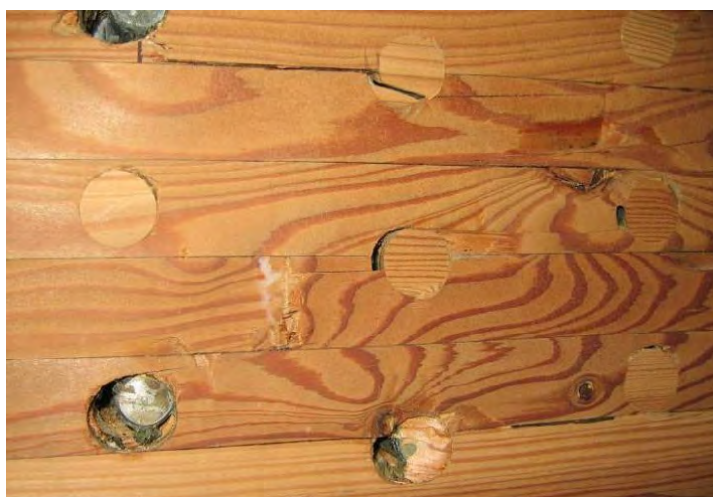
Abb. 4.2: Schub- und Zugbrüche in einer Zugverbindung aufgrund Blockscherversagens

Die im vorigen Abschnitt erläuterten Auswirkungen geringer Holzfeuchte treffen auch hier zu. Die Querkzugspannungen aus dem Schwindvorgang (siehe schematische Darstellung in Abb. 4.1) reduzieren die übertragbaren Schubspannungen entlang der äußeren Verbindungsmittelreihen sowie die übertragbaren Spannungen aus Spaltzugwirkung der Verbindungsmittel. Dies kann zu einer beträchtlichen Reduktion der übertragbaren Lasten führen bzw. die Wahrscheinlichkeit eines Blockscherversagens (siehe Abb. 4.2) erhöhen.

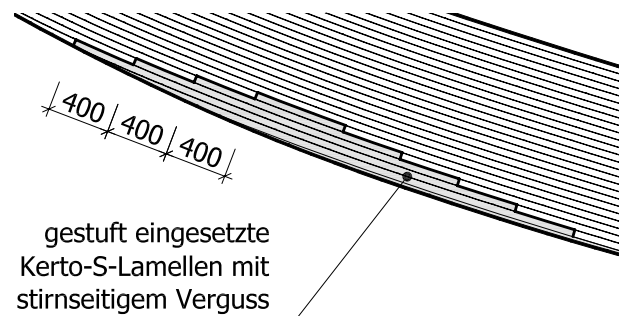
Abb. 4.2: Lamellenverfahren auf der Druckseite einer Rippe des Hörsaales 1

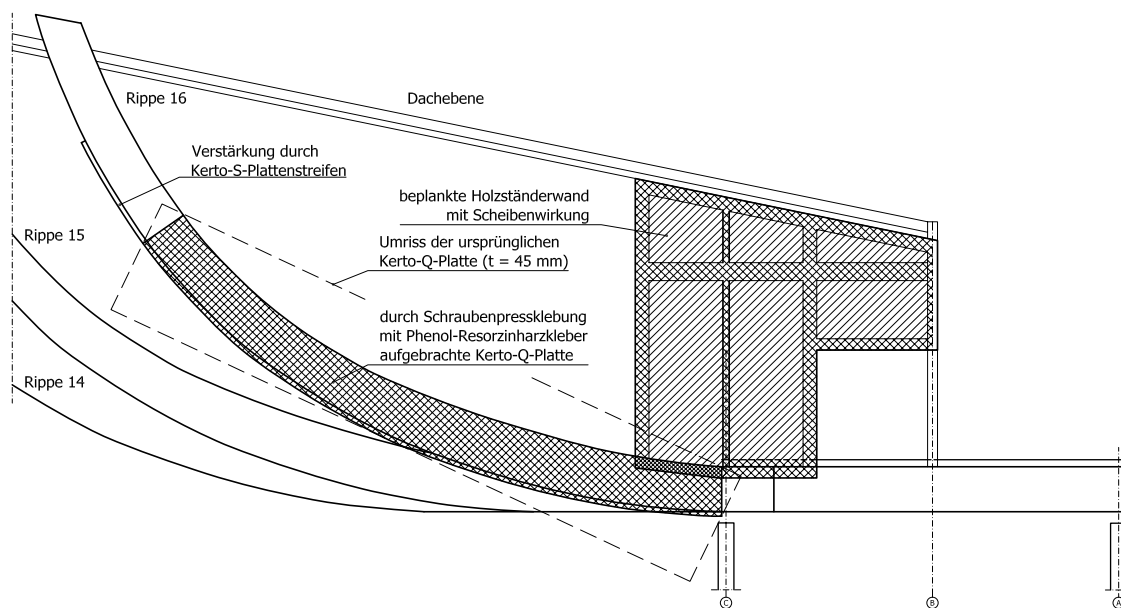
Abb. 5.1: Ansicht des Hörsaals 1 mit der verschiedenen Verstärkungsmaßnahmen

In Abb. 5.1 ist ein Ausführungsbeispiel dargestellt, bei dem die Tragfähigkeit der Giebelwand und der Rippe in Achse 15 wieder hergestellt bzw. verbessert wurde. Die Giebelwand wurde durch das Ersetzen der durch Braunfäule geschädigten Querschnitte und das Aufnageln von Kerto-Q-Platte ertüchtigt. Die Druckseite der Rippe aus Brettschichtholz wurde durch etwa 17 m lange Kerto-S-Lamellen mittels Schraubenpressklebung verstärkt.

Desweiteren wurde eine Kerto-Q-Platte mit 45 mm Stärke auf die Rippe 16 geklebt. Die offene Zeit des Phenol-Resorcinharz-Klebers betrug bei der gegebenen Außentemperatur 40 Minuten. In dieser Zeit musste der Kleber auf die liegende Platte mit Kammspachteln aufgebracht werden, die Platte angeschlagen und mit dem Kran zwischen Fassade und Gerüst eingefädelt werden und schließlich mit etwa 1300 Teilgewindeschrauben im Raster von 12×12 cm von unten nach oben festgeschraubt werden. Zuvor war die Rippe mit einer schwarzen Folie abgedeckt worden, um Niederschläge fern zu halten und die Holzfeuchte unter 15 % zu senken. Die verwitterte Oberfläche war mit einem Balkenhobel auf der gesamten Fläche so bearbeitet worden, dass ein ebener, tragfähiger Klebgrund entstand, der eine dünne Klebefuge ermöglichte. Die Verpressung der Risse erfolgte mit fugenfüllenden Epoxidharz (WEVO-Spezialharz EP 20 VP 1 in Kombination mit WEVO-Härter B 20/1).

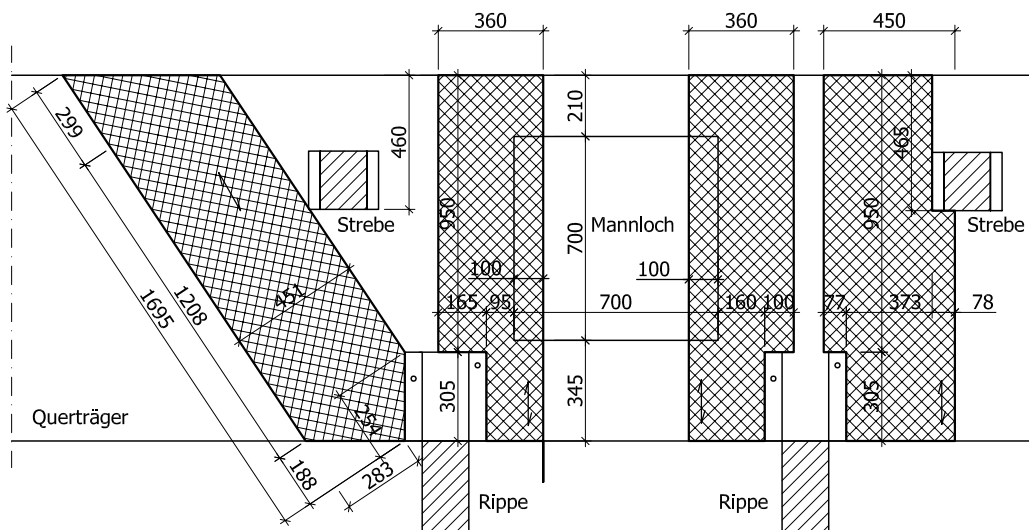
Abb. 5.2: Beispiel für die Ausführung von Querzugverstärkungen durch aufgeklebte Kerto-Q-Platten

Wenn die Ober- bzw. die Unterseite von Trägern nicht zugänglich ist oder der zu verstärkende Bereich zu weit von der Ober- bzw. die Unterseite entfernt ist, kommen zur Verstärkung oftmals aufgeklebte Holzwerkstoffplatten zum Einsatz. In Abb. 5.2 ist ein Querträger mit unten über Stahlteile angehängte Rippen auf Querzug belastet. Zusätzlich waren die Querträger in den Auflagerbereichen mit schrägen Ausgeklinkungen versehen und quadratische Durchbrüche mit 70 cm Kantenlänge eingebracht worden. Die Querzugverstärkung mittels Schrauben oder Gewindestangen war von der Ober- bzw. Unterseite aus nicht möglich und es wurden daher mittels Schraubenpressklebung beidseits aufgebrachte Kerto-Platten gewählt ($d = 69 \text{ mm}$). Um einen ebenen und tragfähigen Untergrund herzustellen wurden die Querträger abgehobelt und mit Druckluft vom Staub befreit.

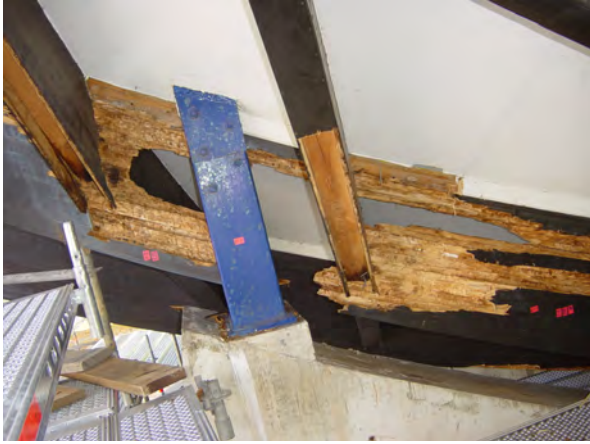
Abb. 10.1: Seitenansicht der ausgeräumten
Faulstelle (Hörsaal 1, Rippe 13) (Foto: Finnforest Merk)

Nachdem die Fehlstellen mit bewehrungsstahl versehen und beidseits eingeschalt worden waren, konnte mit Reaktionsharz-Mörtel Holzan 22 verfüllt werden. In der Zulassung des BETA-Verfahrens (Z-10.7.2-41) werden der Reaktionsharz-Mörtel Holzan 22 und Reaktionsharz-Beton Holzan 25 beschrieben. Beim Mörtel werden Quarzmehl (0,06 ... 0,2 mm), beim Beton je ein Teil Quarzmehl, Sand (0,7 ... 1,2 mm) und Kies (3,0 ... 6,0 mm) zu Reaktionsharz Holzan 20 zugegeben. Die Körnung des Quarzsands erlaubte, dass die Oberflächen gut benetzt und der Hohlraum vollständig ausgefüllt werden konnten.

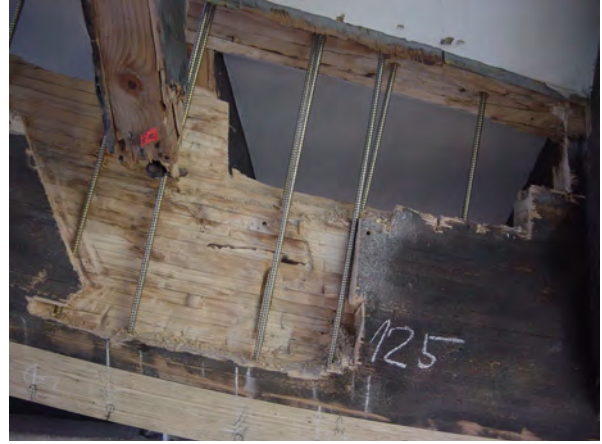
Abb. 10.2: Rippe mit neuer Untergurt und Quer-
zugverstärkung (Hörsaal 1, Rippe 15)
(Foto: Finnforest Merk)

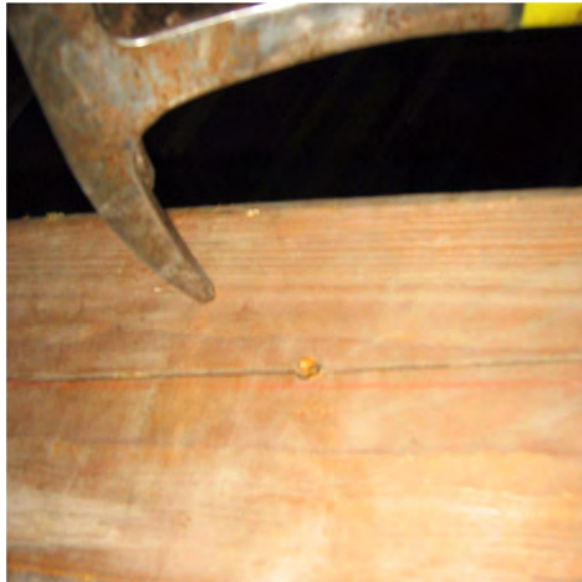
Abb. 2.2: Zustandsfeststellung mittels Hammerprobe – gesundes Holz

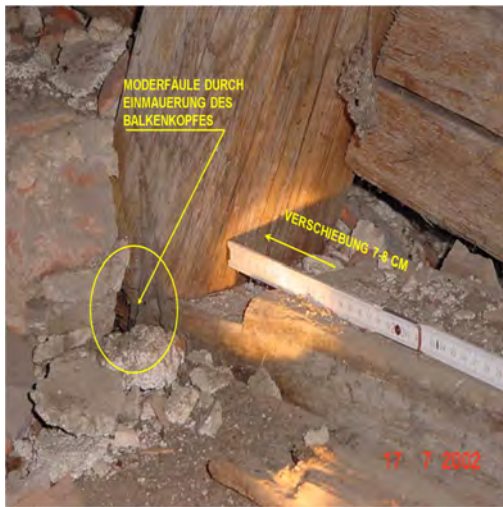
Abb. 3.2: Fußpunkt mit Verschiebung und historischer Verstärkung

Der Dachstuhl, im Wesentlichen eine Art von Kehlbalkendachstuhl ohne Pfetten mit Hahnenbalken (Abb. 3.1) weist einen grundsätzlichen Mangel auf. Es fehlt der Bundtram, also die Zugverhängung der Fußpunkte. Die auftretenden Horizontalkräfte müssen von den Außenmauern aufgenommen werden, was über die Jahrhunderte zu einer langsamen, aber beständigen Bewegung nach außen geführt hat. Damit lassen sich die meisten Risse in den darunter liegenden Geschoßen erklären. Weiters wurde der Sparrenfuß nur mit einem Reibungslager ausgeführt, was vermutlich schon nach kurzer Zeit oder unmittelbar nach Errichtung Verstärkungen in Form von Verhängungen aus Holz bedingte (Abb. 3.3)

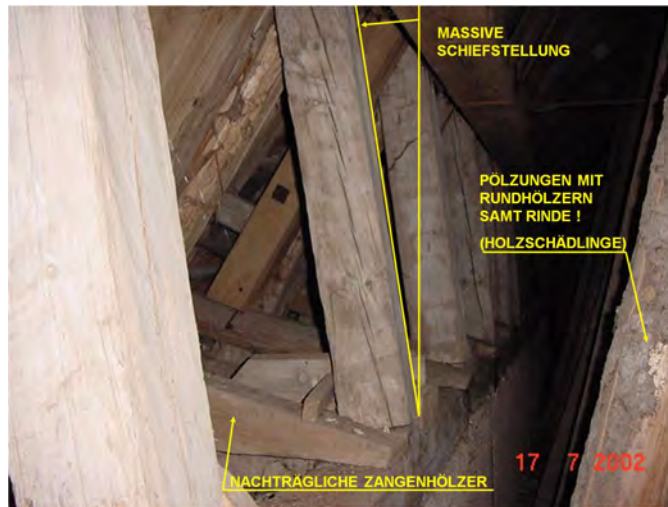
Abb. 3.3: Schiefstellung der Stuhlknechte

Die Dramatik der fortgeschrittenen horizontalen Verformung zeigt sich in der Schiefstellung der Sparrenknechte (Abb. 3.3).

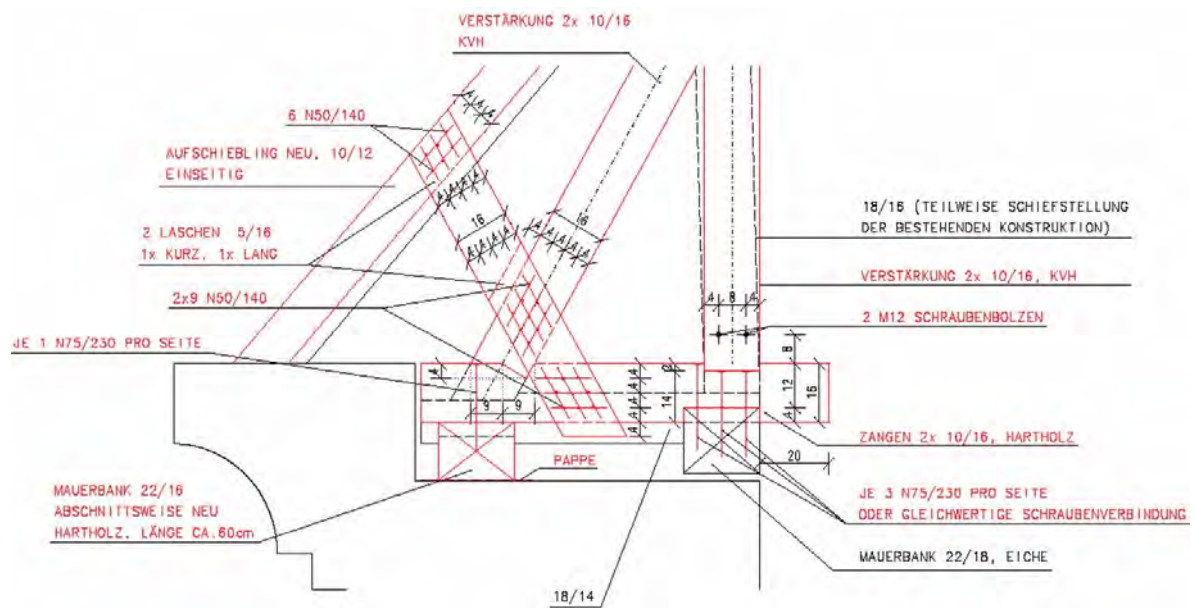
Abb. 3.5: Detail A Fußknoten

Das Sanierungskonzept ist in Abb. 3.4 und Abb. 3.5 dargestellt. In Abstimmung mit dem Denkmalamt wurde eine Verhängung der Gespärre mittels ISTOR-Stangen auf höherem Niveau und eine Verstärkung der Fußpunkte geplant.
